Rekultivierung und Sicherung der Deponie Kossa

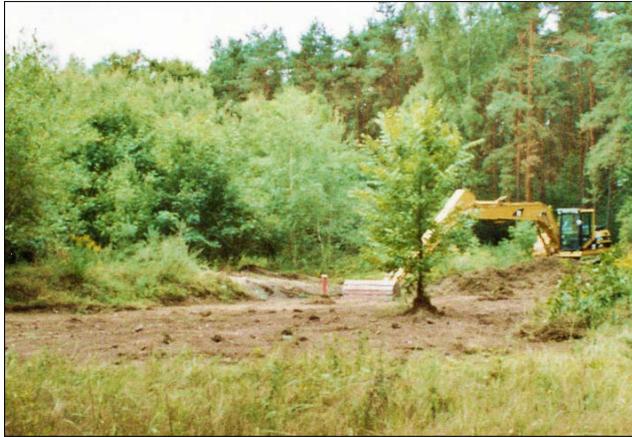
Abb. 1: Nordteil der Deponie im Ausgangszustand

Das 1993 offiziell geschlossene Deponiegelände (Abb. 1) befindet sich im nordöstlichen Teil des Landkreises Delitzsch im Bereich eines ehemaligen Sand/Kiesabbaues am Südrand der Bad Schmiedeberger Stauchendmoräne.

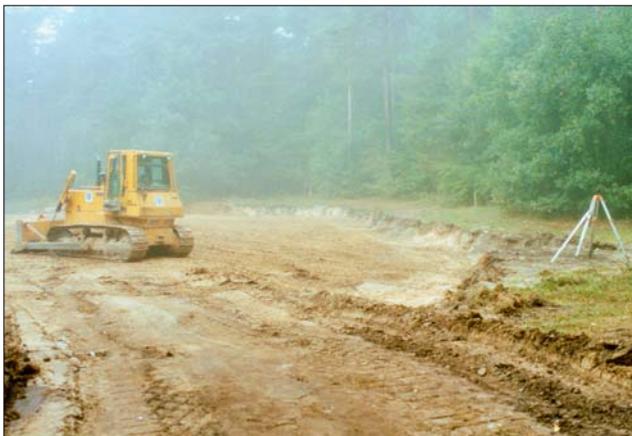
Abb. 2: Aufbringen der Ausgleichs- und Abdeckschicht

Die auf den Deponiekörper aufgebraute Ausgleichs- und Abdeckschicht (Abb. 2) hat die Funktion einer kraftausgleichenden Ebene, die außerdem die Deponieoberfläche profiliert und gleichzeitig das Planum für weitere Abdeckschichten bildet, wie für kulturfähigen Unterboden mit hohem Wasserrückhaltevermögen und humosen Oberboden.

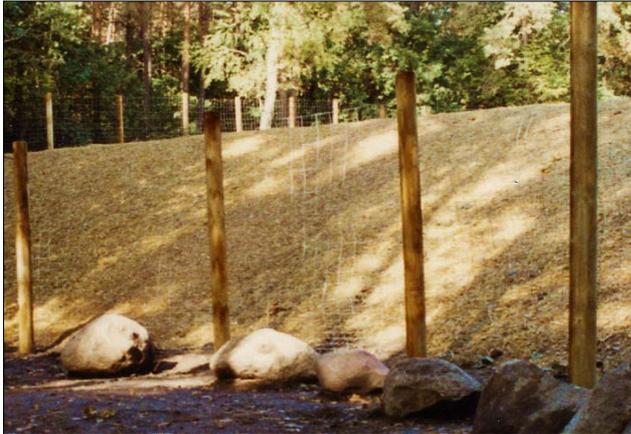
Abb. 3: Gesicherter und rekultivierter Deponieböschungsbereich im Süden

Zum Schutz der Ansaat vor Oberflächenerosion (Wind, Niederschlag) sind auf den angesäten Flächen Erosionsschutzmatten aus Naturfasern verlegt und mittels Erdnägeln befestigt worden (Abb. 3).
